今号ではウイング開閉式トラックのセンターシート張りについてお話しします。

今月の 完了報告書

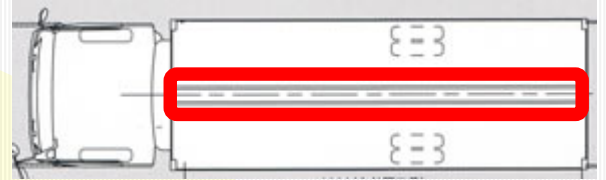
センターシートとはイラストの様なウイング車の中央部分にある蝶番の中心の部分に取り付けられているシートの事を言います。
このセンターシートは蝶番部分からほこりや雨水の侵入を防ぐために取り付けられています。天井部分に取り付けられている為、外からは目立ちませんがウイング車にとって非常に重要な役目を担っています。

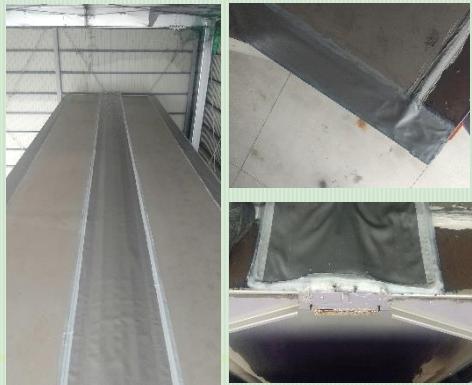
施工場所	岐阜県 中津川市
サイズ	センターシート張替
使用膜材	ウルトラマックス
オプション	天井の両端のシート補修

雨漏りがするとのこと相談からセンターシート
の張替を行いました。
今回は現地確認したところ、天板部分の両
サイドからも雨漏りの可能性があった為、
全3ヶ所シート補修を行いました。
現在は雨漏りは発生していないとのこと
問題解決ができてよかったです。
